Tribunale di Lucca  
Esecuzione Immobiliare 191/2016  
---00---  
DOCUMENTAZIONE FOTOGRAFICA

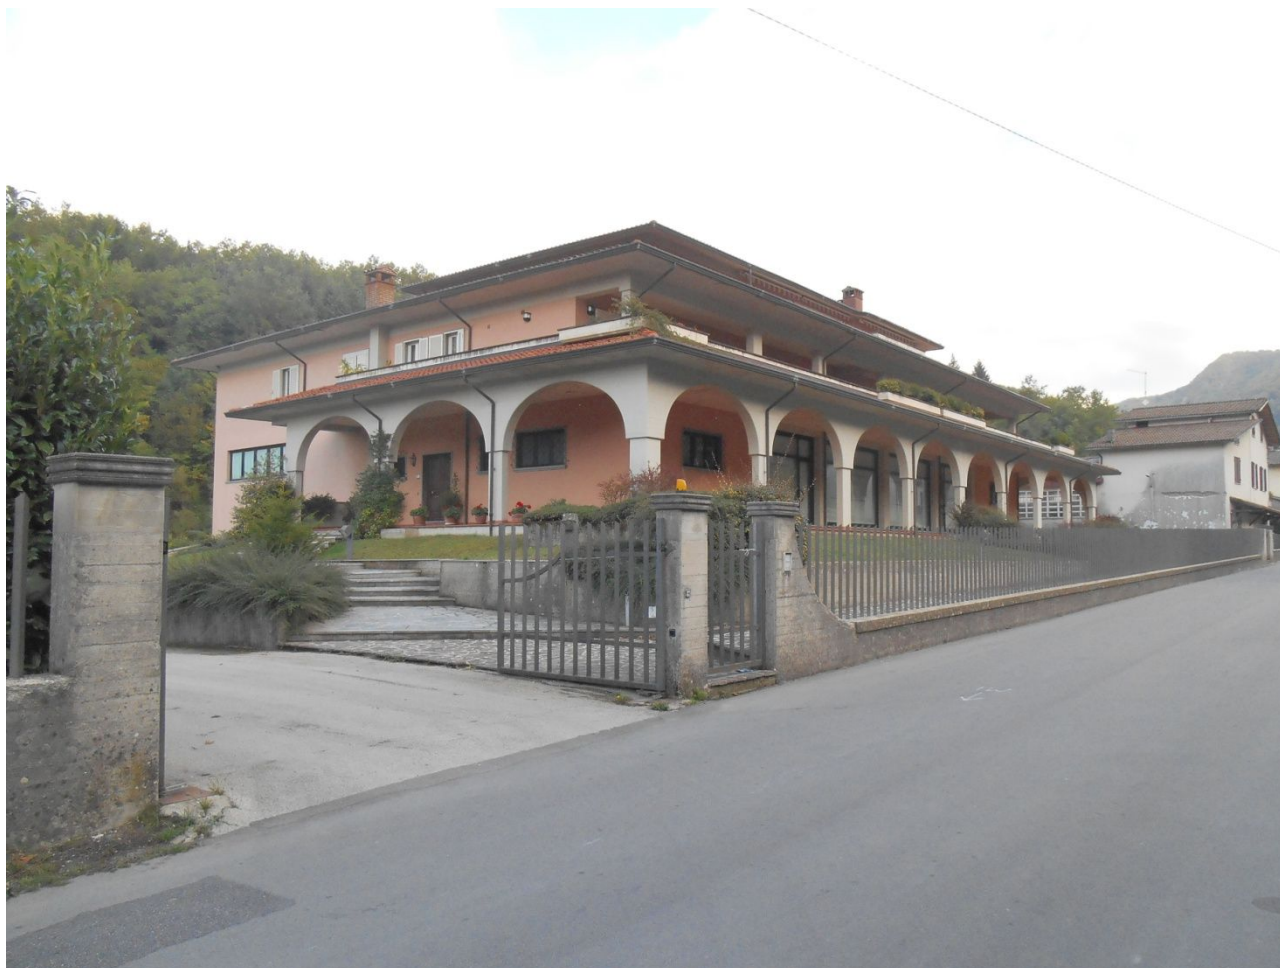
- Fotografia 1 -

Veduta del fabbricato 5651 + 5654 ripresa dalla pubblica via.

In primo piano il cancello di accesso carrabile al terreno di pertinenza (con apertura automatica inefficiente al momento dei sopralluoghi), affiancato da un cancello pedonale; la parte sinistra della zona di passaggio corrisponde alla particella catastale 1353, di proprietà di terzi e la parte destra alla particella catastale 4219..

Al piano terra del fabbricato si trova il loggiato comune al di sotto del quale si aprono gli accessi al locale di vendita mappale 5651 sub. 6 + 5654 sub. 6 (graffati), sulla facciata di destra, all'appartamento mappale 5651 sub. 3 + 5654 sub. 3 (graffati), sulla facciata di sinistra e agli appartamenti 5651 sub. 4 + 5654 sub. 4 (graffati) e 5651 sub. 5 + 5654 sub. 5 (graffati), sulla facciata opposta .

Al piano primo, si trova l'appartamento mappale 5651 sub. 3 + 5654 sub. 3 (graffati), mentre l'appartamento mappale 5651 sub. 4 + 5654 sub. 4 (graffati) si affaccia sul lato opposto del fabbricato e l'appartamento mappale 5651 sub. 5 + 5654 sub. 5 (graffati) occupa l'intero secondo piano della costruzione.

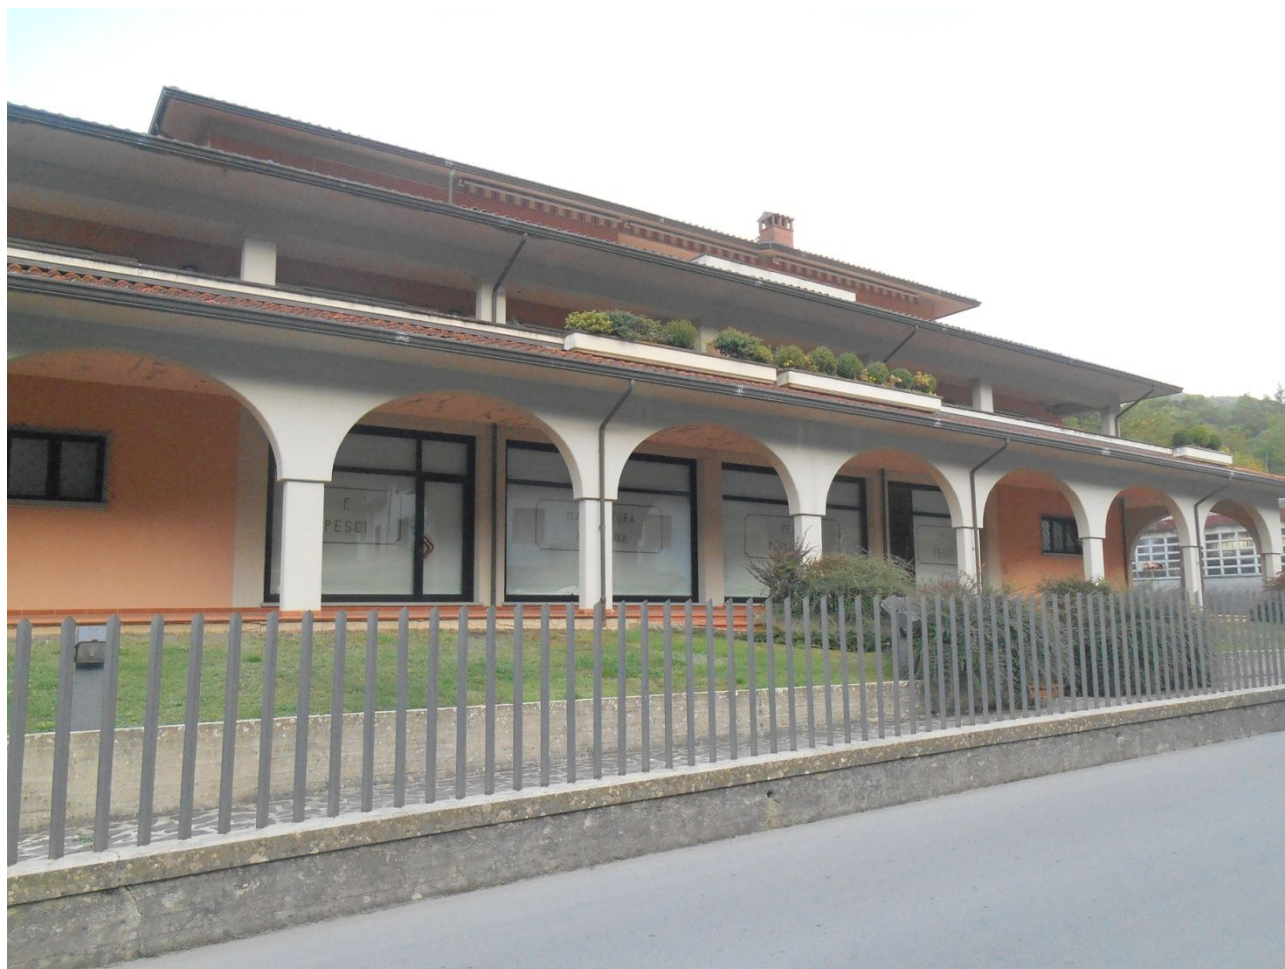
- Fotografia 2 -

Veduta del fabbricato 5651 + 5654 ripresa dalla pubblica via.

Al di sotto del loggiato comune si vedono le vetrine e le porte di accesso al locale di vendita che fa parte dell'unità immobiliare mappale 5651 sub. 6 + 5654 sub. 6 (graffati)

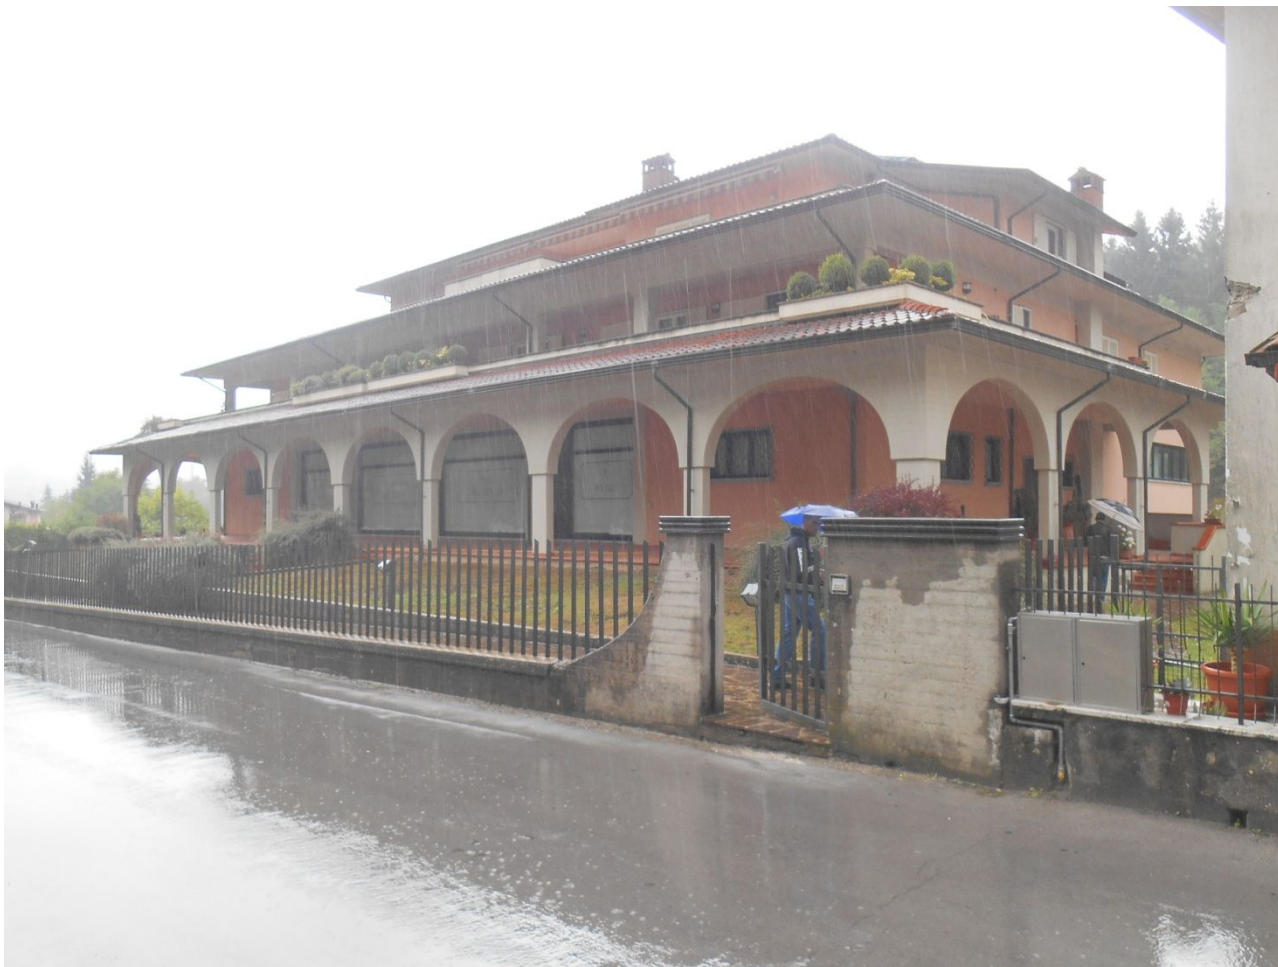
- Fotografia 3 -

Veduta del fabbricato 5651 + 5654 ripresa dalla pubblica via.

In primo piano il cancello di accesso pedonale al terreno di pertinenza.

Al piano terra del fabbricato si trova il loggiato comune al di sotto del quale si aprono gli accessi al locale di vendita mappale 5651 sub. 6 + 5654 sub. 6 (graffati), sulla facciata di sinistra, agli appartamenti 5651 sub. 4 + 5654 sub. 4 (graffati) e 5651 sub. 5 + 5654 sub. 5 (graffati) sulla facciata di destra e all'appartamento mappale 5651 sub. 3 + 5654 sub. 3 (graffati), sulla facciata opposta .

Al piano primo, sulla sinistra, si trova l'appartamento mappale 5651 sub. 3 + 5654 sub. 3 (graffati), mentre l'appartamento mappale 5651 sub. 4 + 5654 sub. 4 (graffati) si trova sulla destra e l'appartamento mappale 5651 sub. 5 + 5654 sub. 5 (graffati) occupa l'intero secondo piano della costruzione.

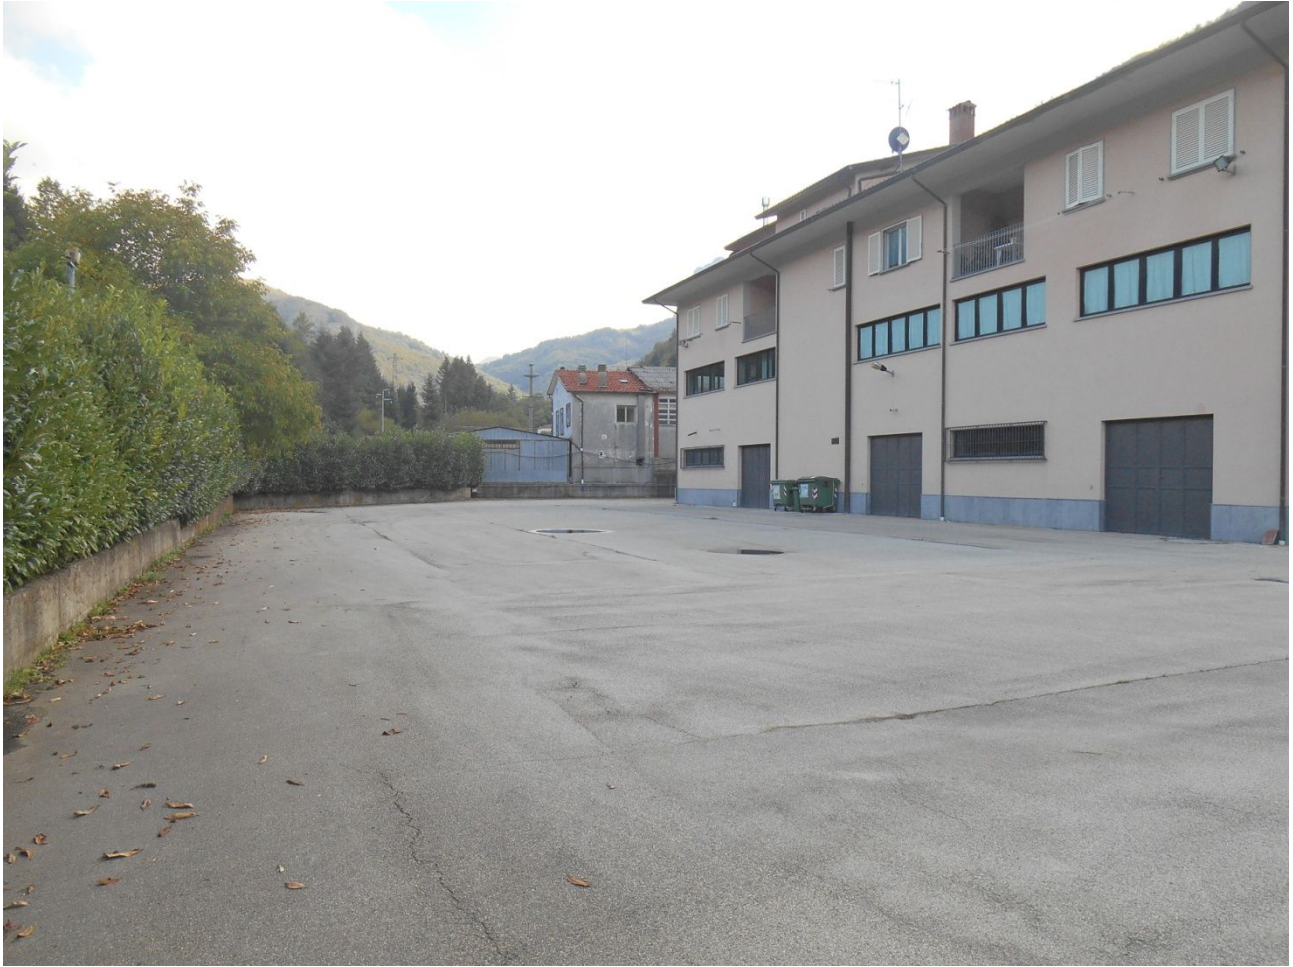
- Fotografia 4 -

Veduta del terreno di pertinenza del fabbricato 5651 + 5654 sul retro della costruzione principale.

Il piazzale è in parte "graffato" alle costruzioni numero 5651 e 5654 e in parte insiste sui mappali 1353 (di proprietà di terzi, alle spalle del punto di ripresa), 1354, 4219 e 5652.

Al piano seminterrato (terra su questo lato) si notano le porte di accesso carrabili all'ampio magazzino che fa parte dell'unità immobiliare 5651 sub. 6 + 5654 sub. 6 (graffati), che comprende anche i locali al piano terra (primo sul retro) illuminati dalle lunghe finestre visibili nella fotografia.

Al piano primo (secondo sul retro) si trovano gli appartamenti mappale 5651 sub. 4 + 5654 sub. 4 (graffati), su lato sinistro del fabbricato e mappale 5651 sub. 3 + 5654 sub. 3 (graffati), su lato destro del fabbricato.

In secondo piano, oltre la siepe, è visibile il fabbricato mappale 5907.

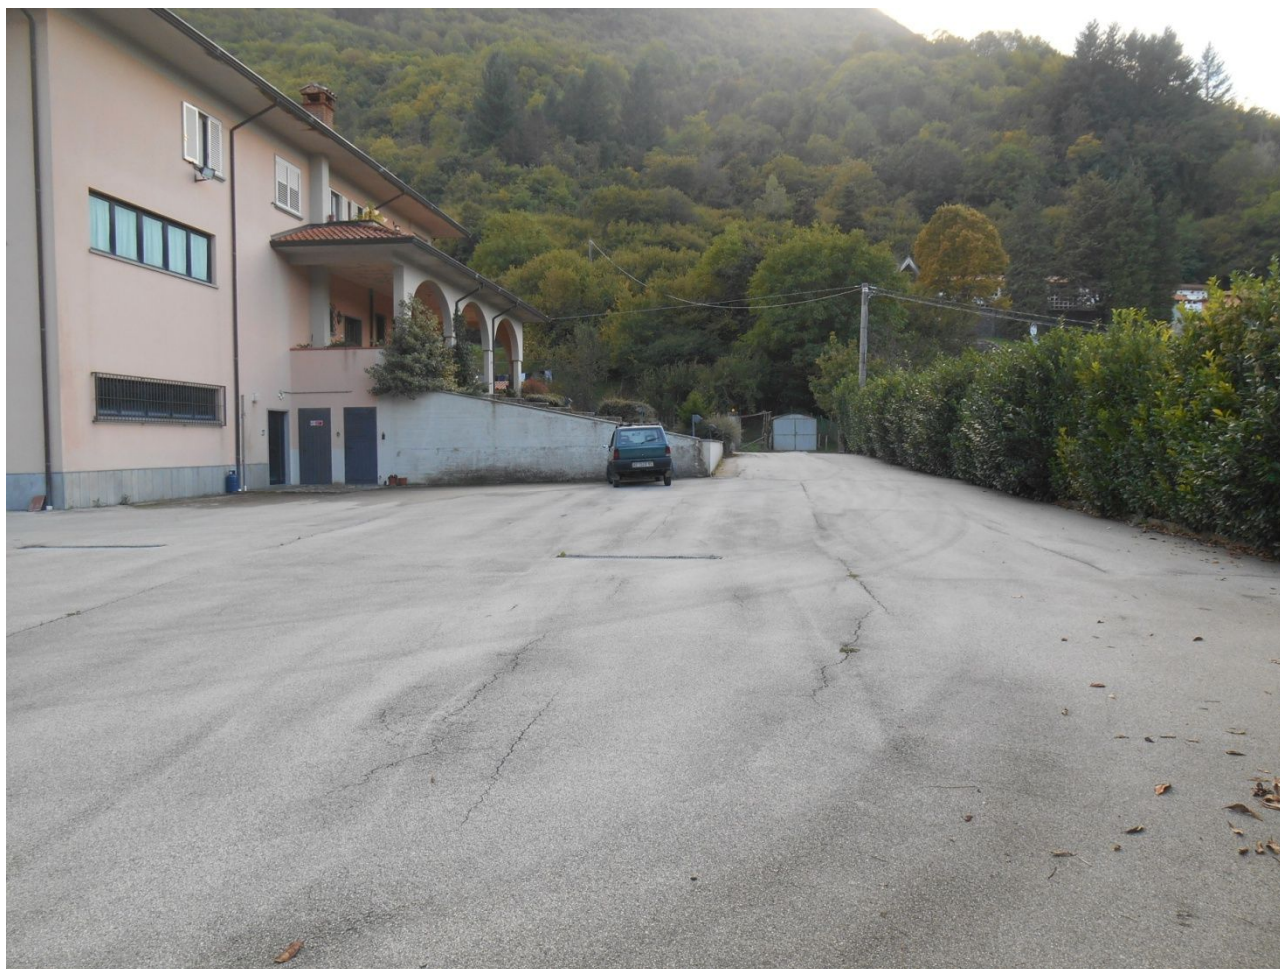
- Fotografia 5 -

Veduta del terreno di pertinenza del fabbricato 5651 + 5654 sul retro della costruzione principale.

La fotografia è ripresa in direzione dell'accesso carrabile che si affaccia sulla pubblica via.

La maggior parte della zona di passaggio dalla pubblica via corrisponde al terreno mappale 1353, di proprietà di terzi, che occupa la porzione di destra della zona asfaltata e prosegue oltre la siepe al limite del piazzale.

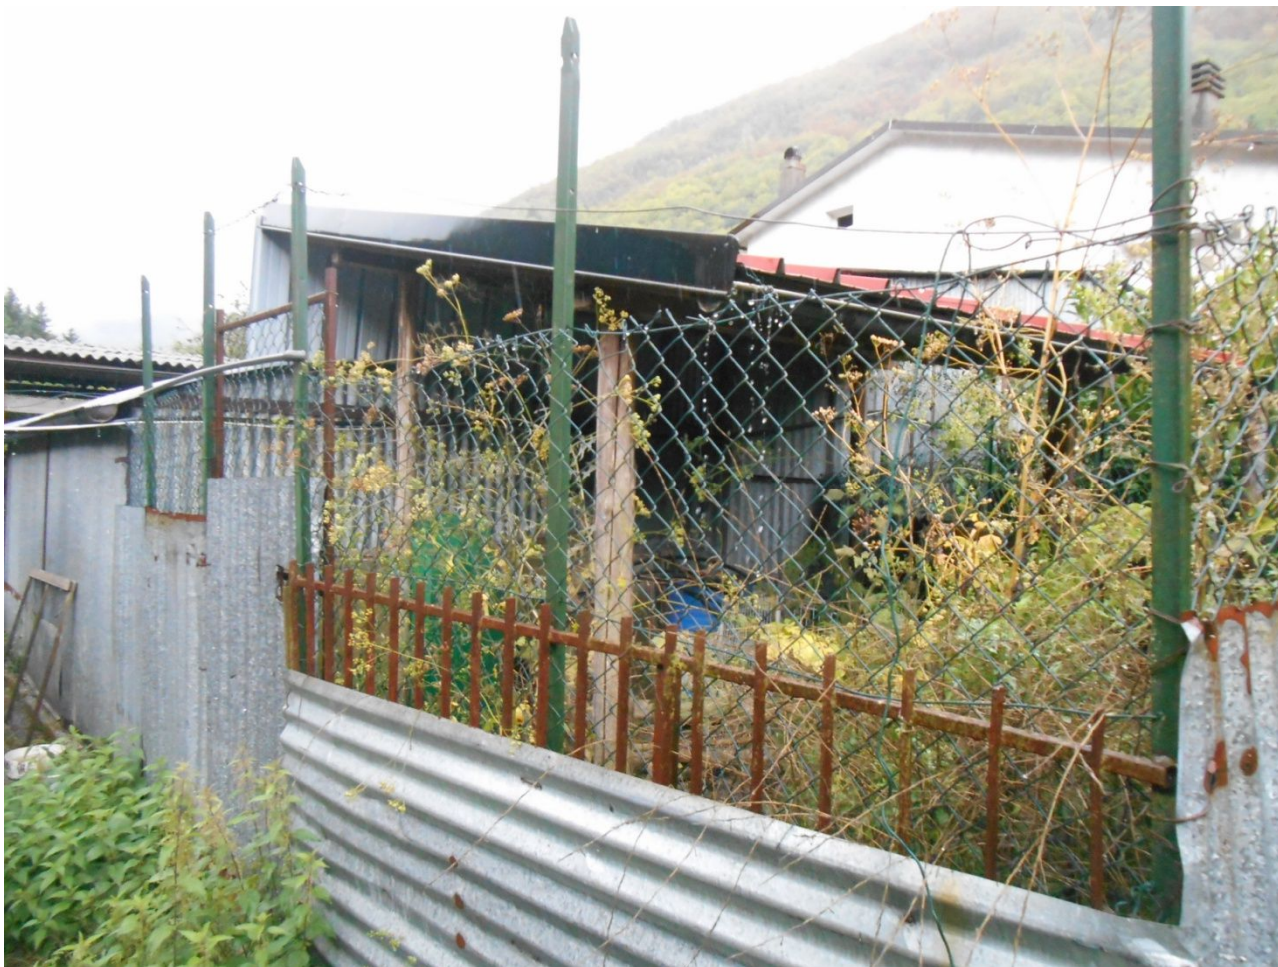
- Fotografia 6 -

Veduta del manufatto a uso pollaio che si trova nella porzione sud del terreno mappale 1354, irregolare e che dovrà essere rimosso.

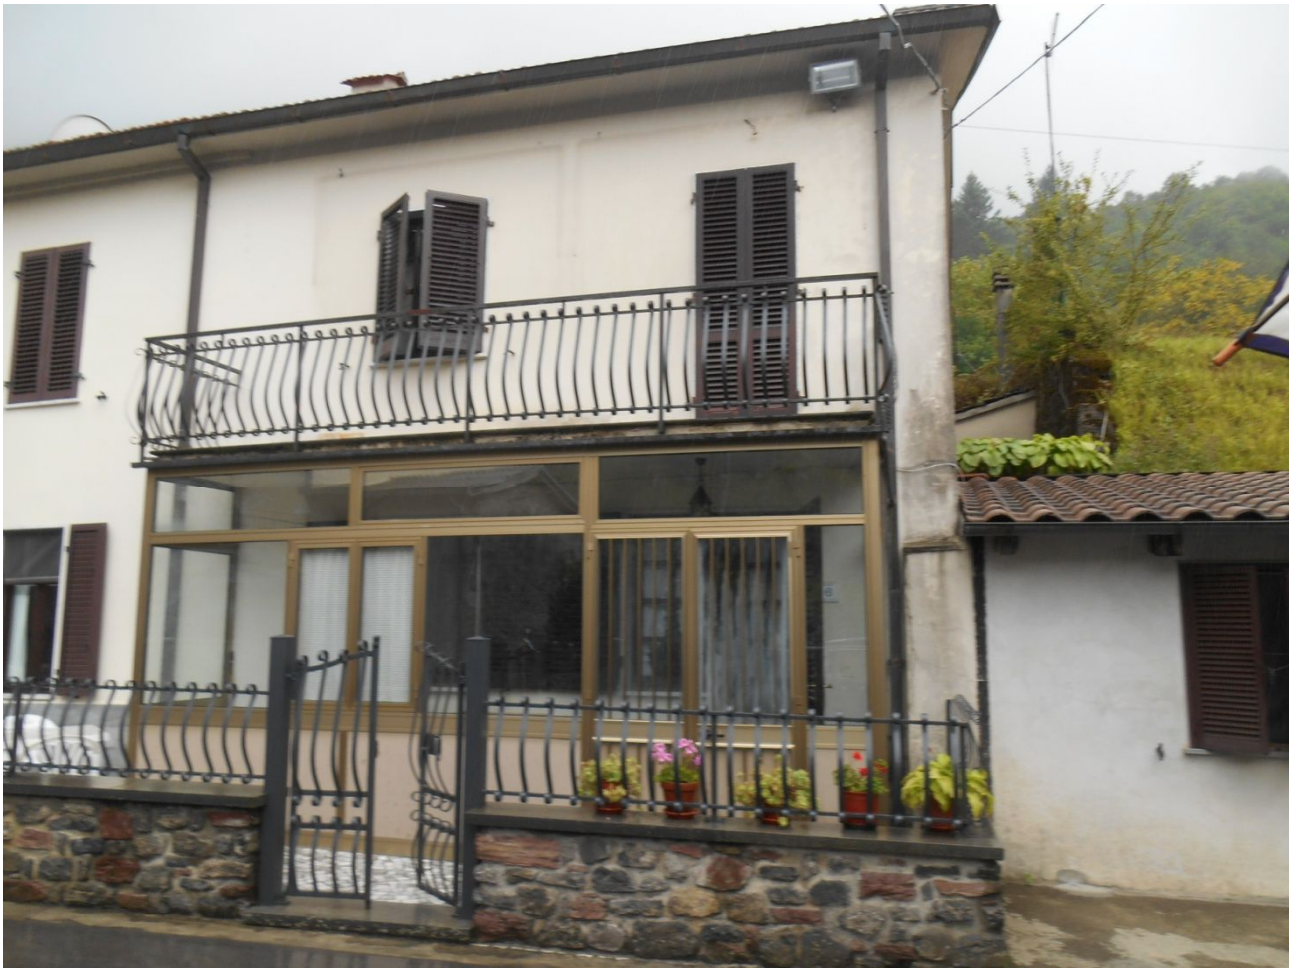
- Fotografia 7 -

Veduta del fabbricato mappale 3924, ripresa dalla pubblica via.

Il piccolo terreno tra il fabbricato e la strada rappresenta una resede esclusiva della costruzione.

Non sono stati reperiti atti autorizzativi per la messa in opera della veranda metallica visibile al piano terra del fabbricato, che non è riportata nella planimetria catastale depositata nell'anno 2002.

In secondo piano, sulla destra del fabbricato principale, si vede una porzione del tetto della centrale termica mappale 5953, che si trova all'interno di un terreno intestato in catasto a terze persone.

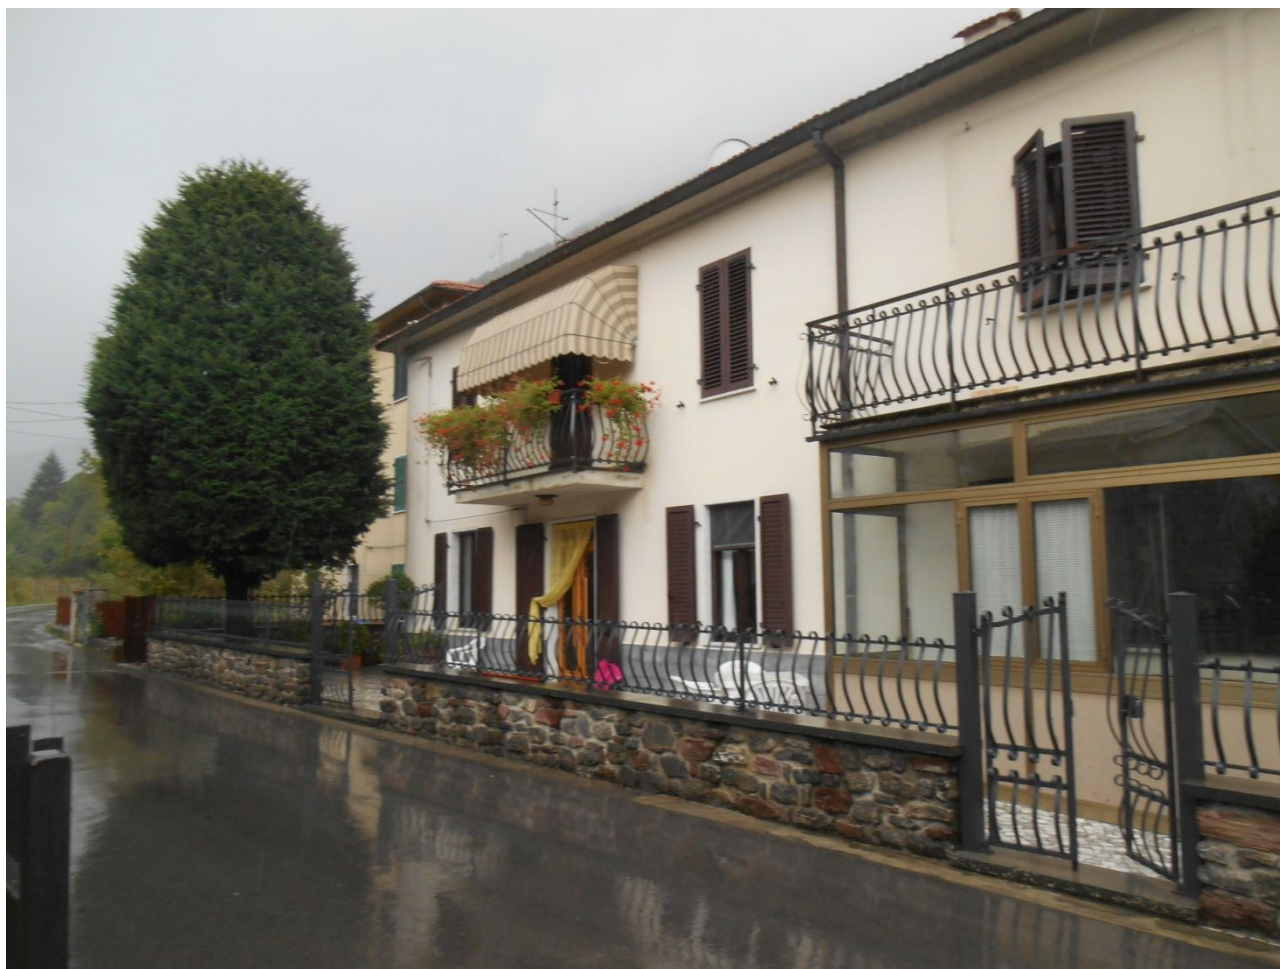
- Fotografia 8 -

Veduta del fabbricato mappale 3694, ripresa dalla pubblica via.

Il fabbricato non dispone di terreno di pertinenza in proprietà, dato che lo spazio fra la costruzione e la pubblica via corrisponde in parte al vecchio canale del mulino mappale 3947 e in parte alle parcella 3423 e 5987 intestate in catasto a terze persone.

Secondo la mappa catastale, la facciata del fabbricato 3694 che si affaccia verso la pubblica via non ha andamento rettilineo, a differenza di quanto riscontrabile nella realtà.

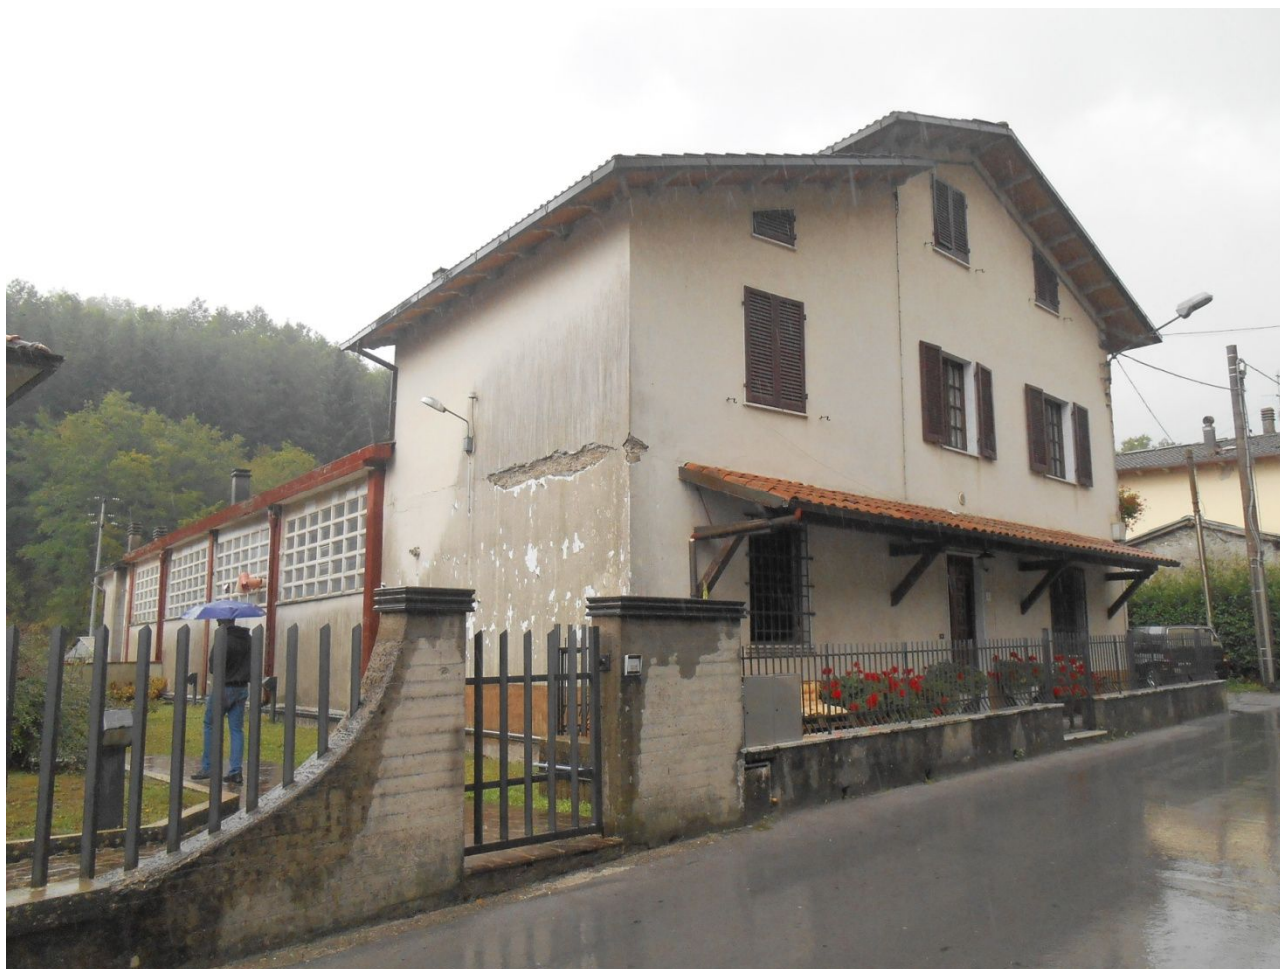
- Fotografia 9 -

Veduta della porzione ovest del fabbricato mappale 5907, ripresa dalla pubblica via.

Il fabbricato in muratura in primo piano corrisponde alle unità immobiliari 5907 sub. 7 (piano terra, porzione d'angolo in primo piano), 5907 sub. 3 (porta di accesso al centro del piano terra, oltre agli interi piani primo e secondo) e 5907 sub. 10 (vano al piano terra, porzione d'angolo in secondo piano).

Secondo la mappa catastale, la facciata principale del fabbricato non ha andamento rettilineo, con curvatura maggiore di quella appena accennata riscontrabile nella realtà.

La porzione di terreno tra la costruzione e la strada è censita in catasto come "pubblica via", che di fatto arriva fino alla base del muro della costruzione a eccezione di una piccola parte in primo piano, vicino al muro in cemento. Ne consegue che la tettoia a sbalzo esistente al piano terra aggetta sulla stessa porzione di terreno censita come "pubblica via".

Si nota la zona di intonaco rovinata e in parte mancante in corrispondenza del cordolo di piano tra il piano terra e il piano primo.

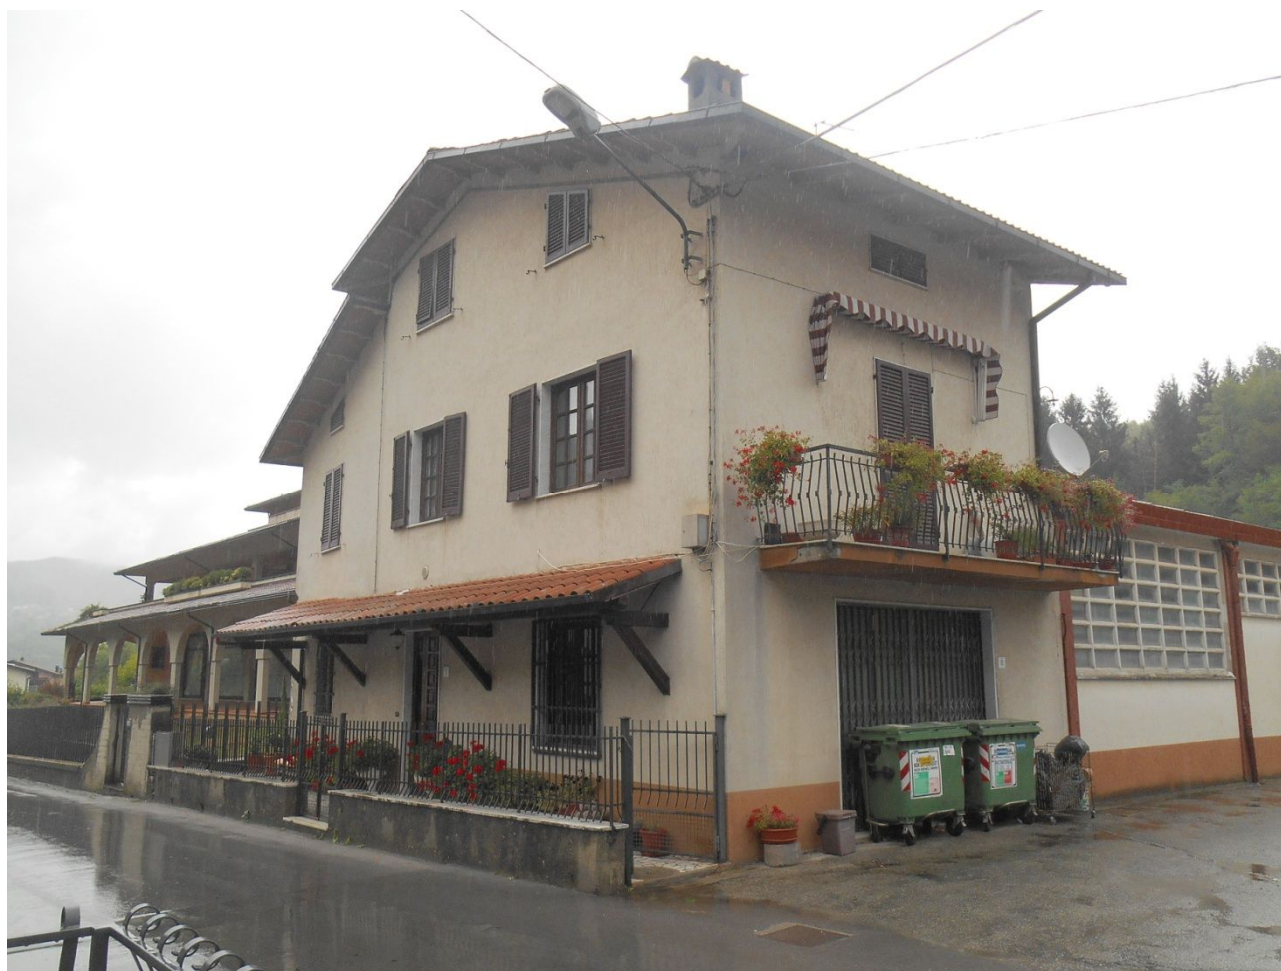
- Fotografia 10 -

Veduta della porzione ovest del fabbricato mappale 5907, ripresa dalla pubblica via, sul lato opposto rispetto alla precedente immagine.

L'ampia apertura al piano terra, dietro i cassonetti di colore verde, che consente di accedere al vano mappale 5907 sub. 10 non è riportata negli elaborati di progetto della pratica edilizia n. 102/1985, così come non sono riportati la porta finestra e il balcone al piano primo e le finestrine all'estrema destra e all'estrema sinistra al piano secondo (sottotetto).

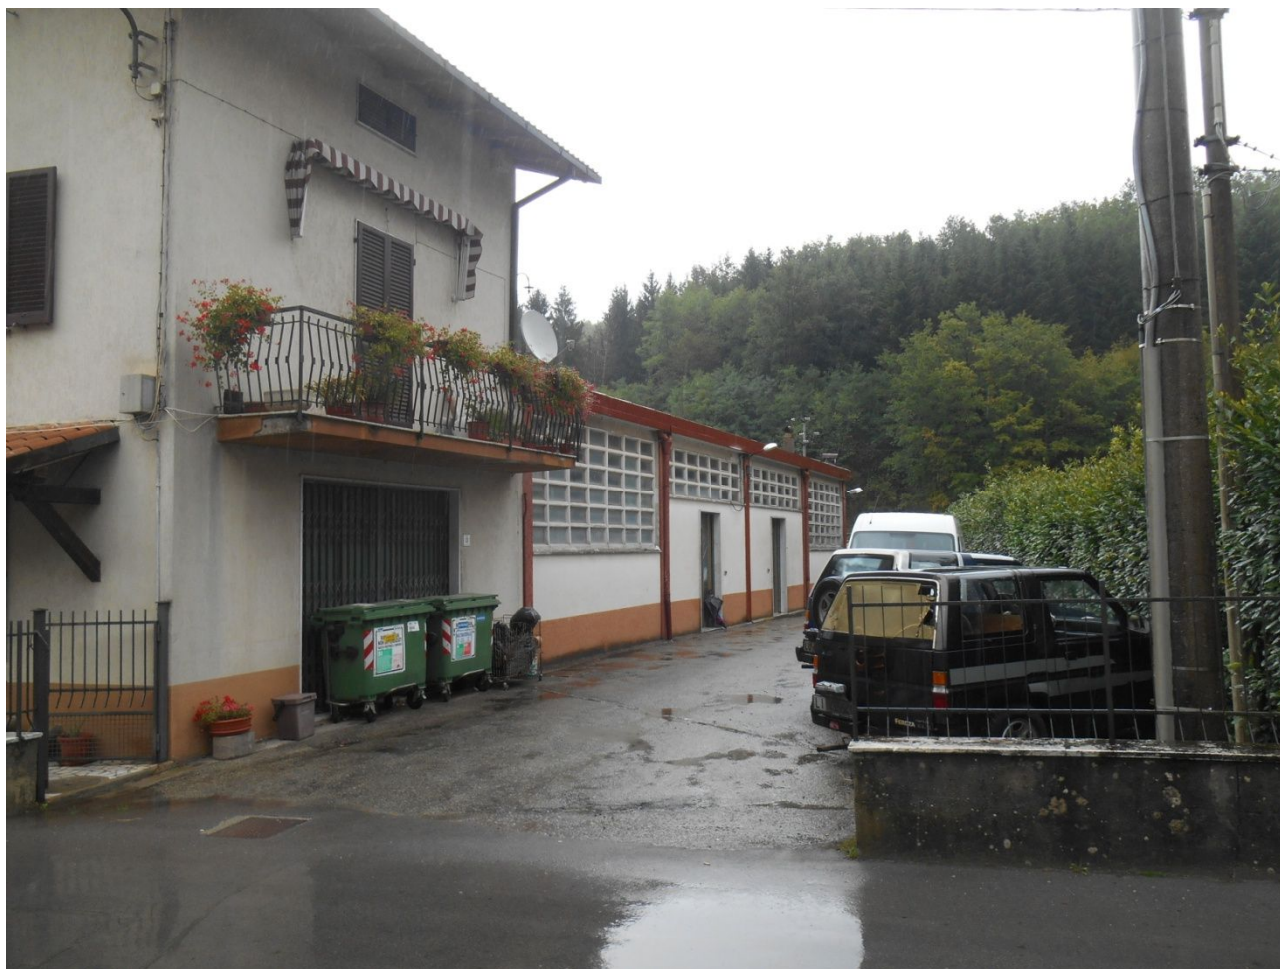
- Fotografia 11 -

Veduta dell'accesso carrabile al terreno di pertinenza del fabbricato mappale 5907, ripresa dalla pubblica via.

La zona transitabile con mezzi meccanici comprende di fatto anche il vecchio canale del mulino censito in catasto con il numero di mappa 3948.

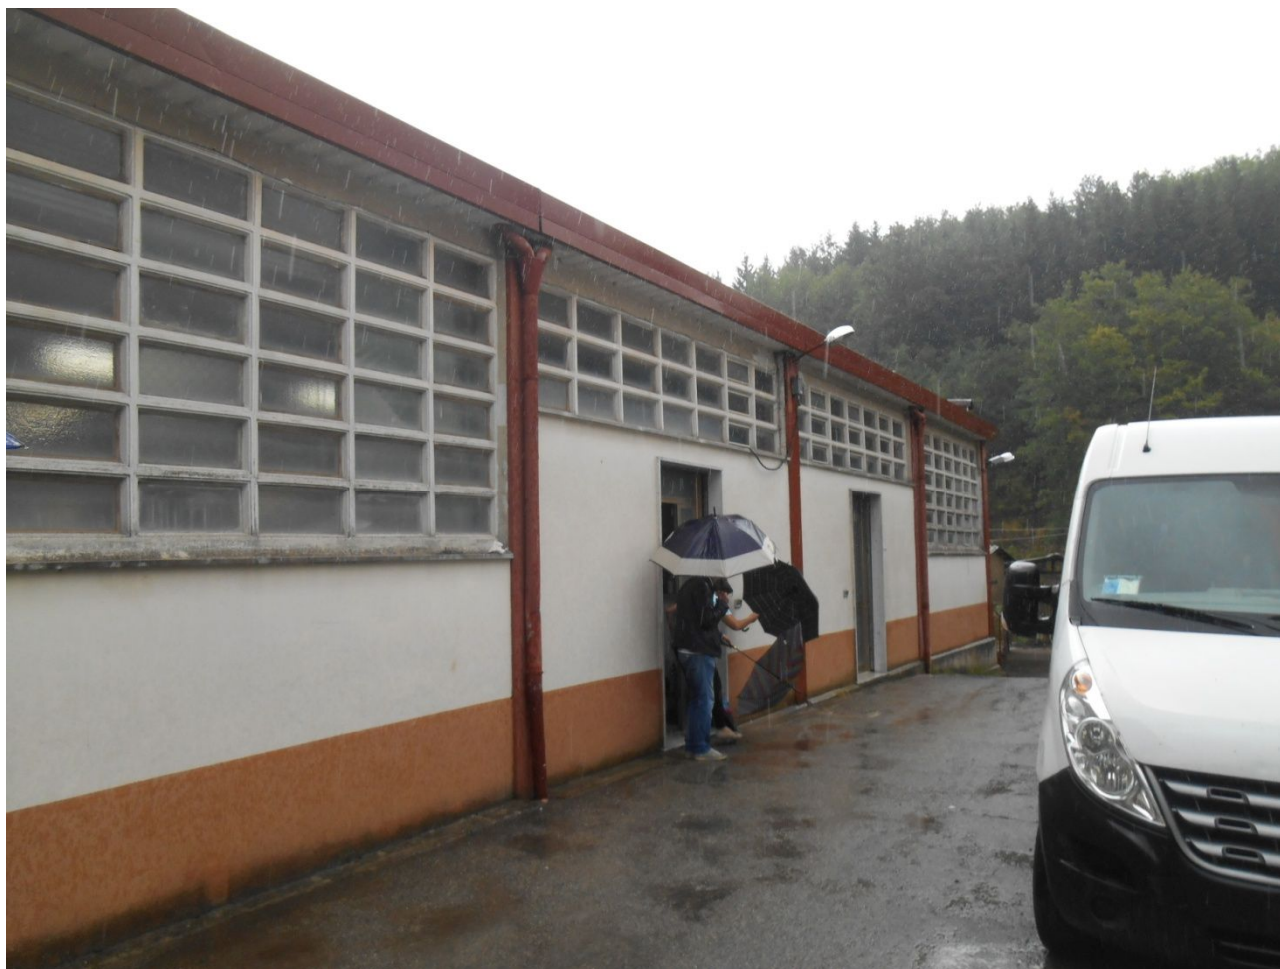
- Fotografia 12 -

Veduta del corpo centrale del fabbricato mappale 5907, ripresa dal terreno comune di pertinenza.

In corrispondenza della persona visibile nella fotografia si trova l'accesso all'unità immobiliare 5907 sub. 7, attualmente destinata a lavanderia e affittata a terzi, mentre poco oltre si trova la porta di accesso all'unità immobiliare 5907 sub. 9, utilizzata come magazzino e nella disponibilità della proprietaria.

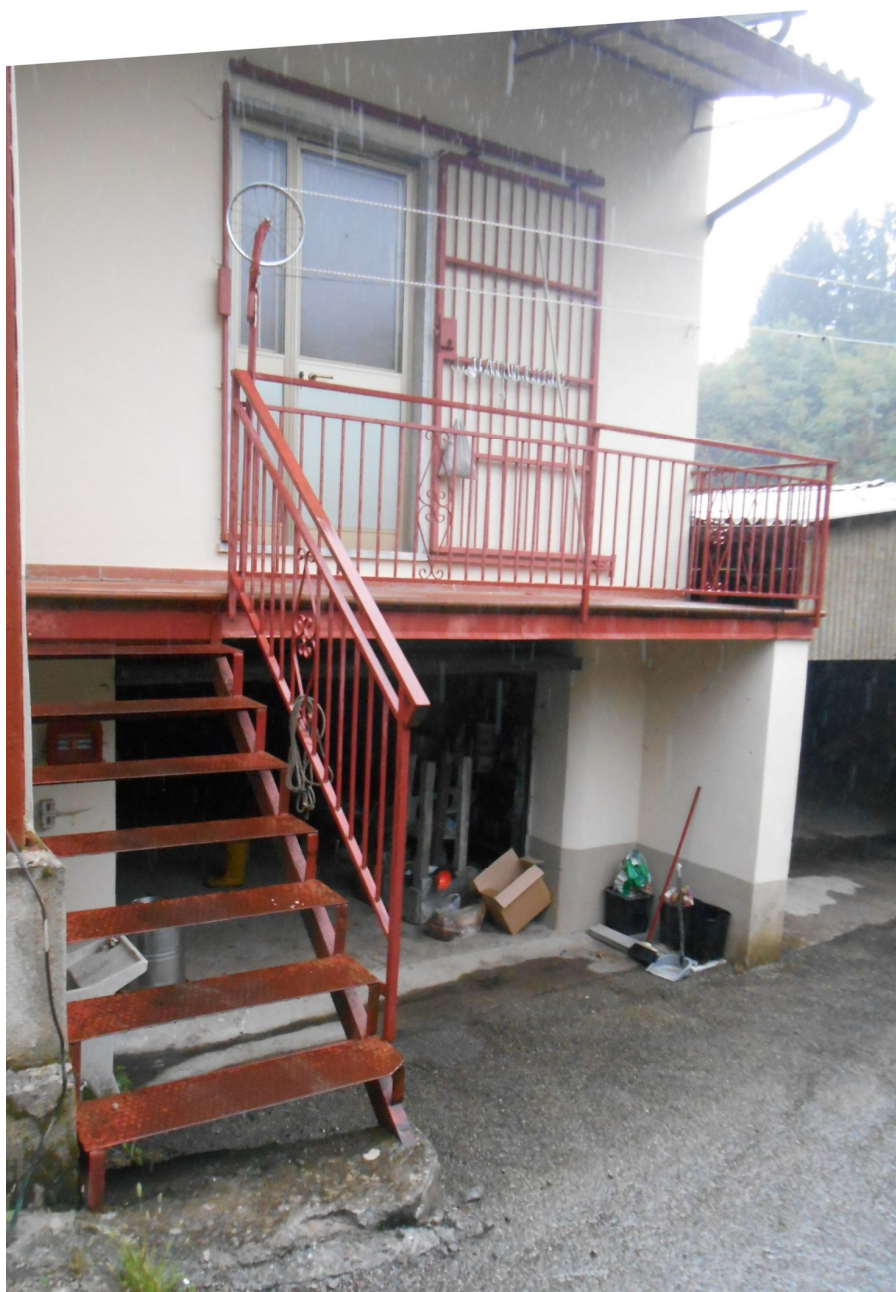
- Fotografia 13 -

Veduta degli accessi al piano seminterrato e al piano terra dell'unità immobiliare 5907 sub. 4.

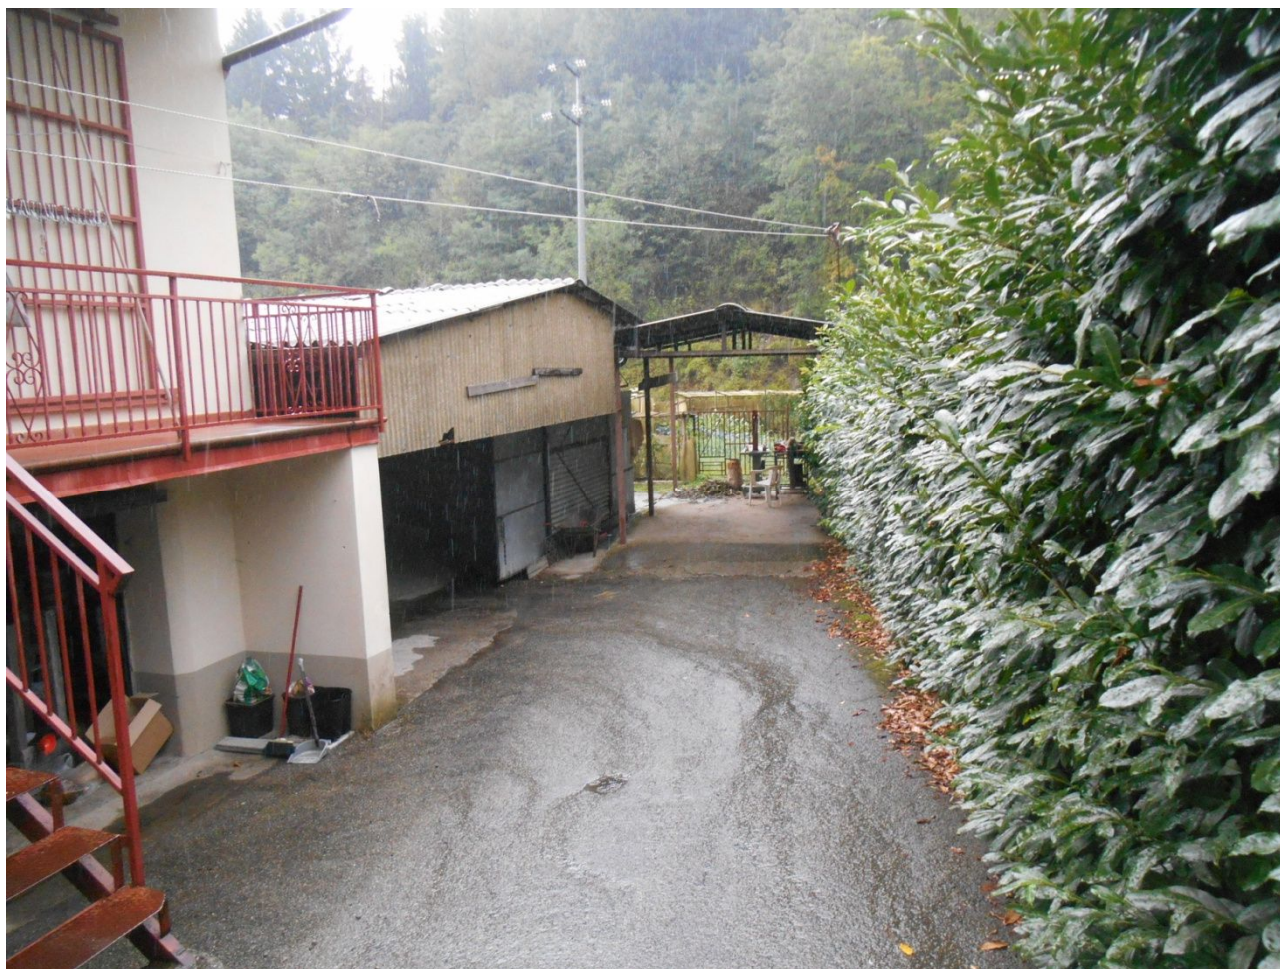
- Fotografia 14 -

Veduta della tettoia metallica leggera mappale 5907 sub. 1, sul lato sinistro della fotografia, al centro.

In secondo piano si nota il manufatto irregolare che occupa la porzione est del terreno di pertinenza del fabbricato mappale 5907, che dovrà essere rimosso.

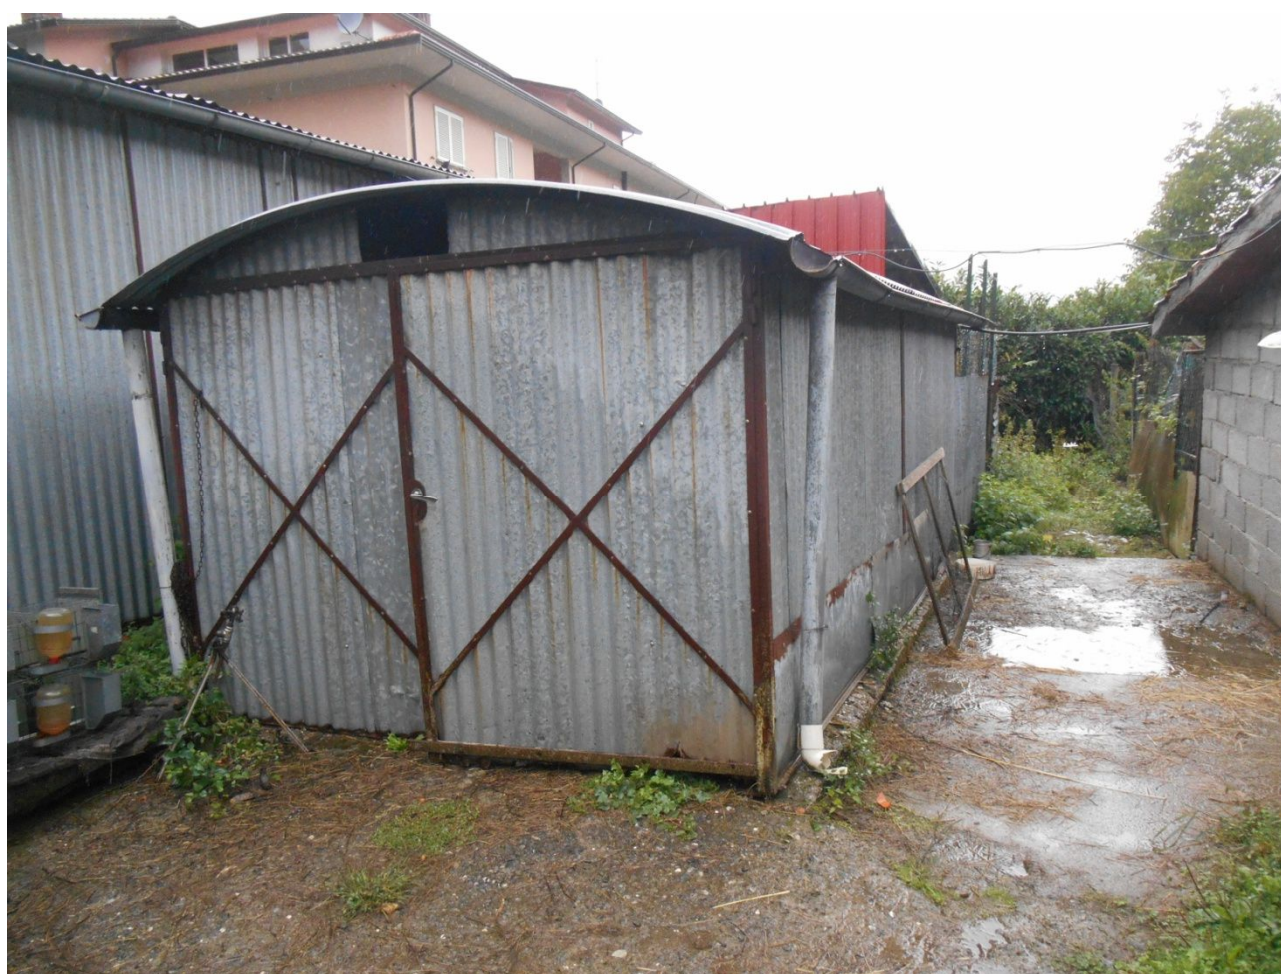
- Fotografia 15 -

Veduta del box metallico leggero mappale 5907 sub. 2.

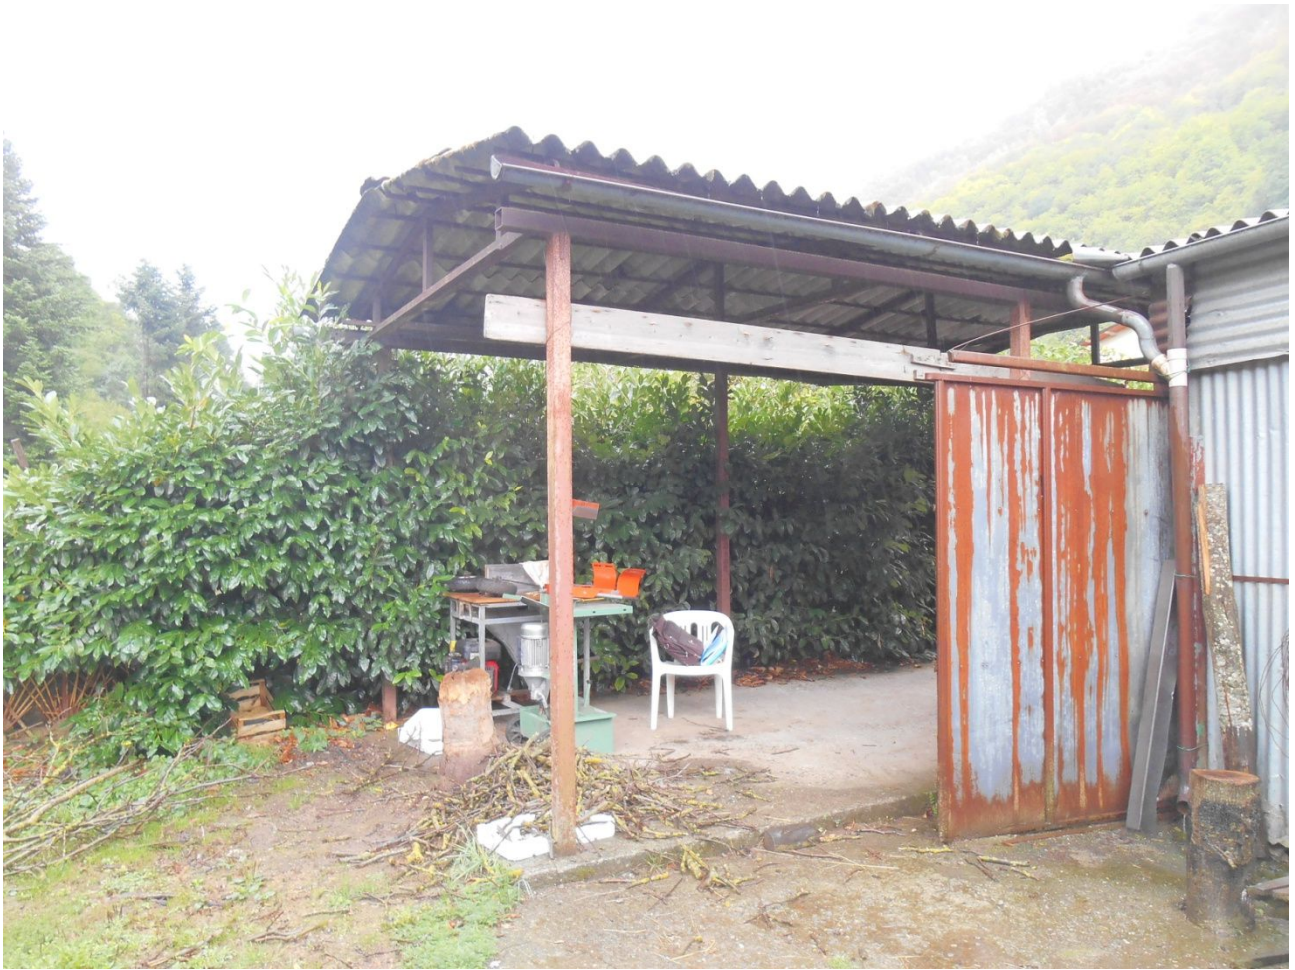
- Fotografia 16 -

Veduta del manufatto irregolare che occupa la porzione est del terreno di pertinenza del fabbricato mappale 5907, che dovrà essere rimosso.
