Tribunale di Lucca  
Esecuzione Immobiliare 191/2016  
---00---  
DOCUMENTAZIONE FOTOGRAFICA

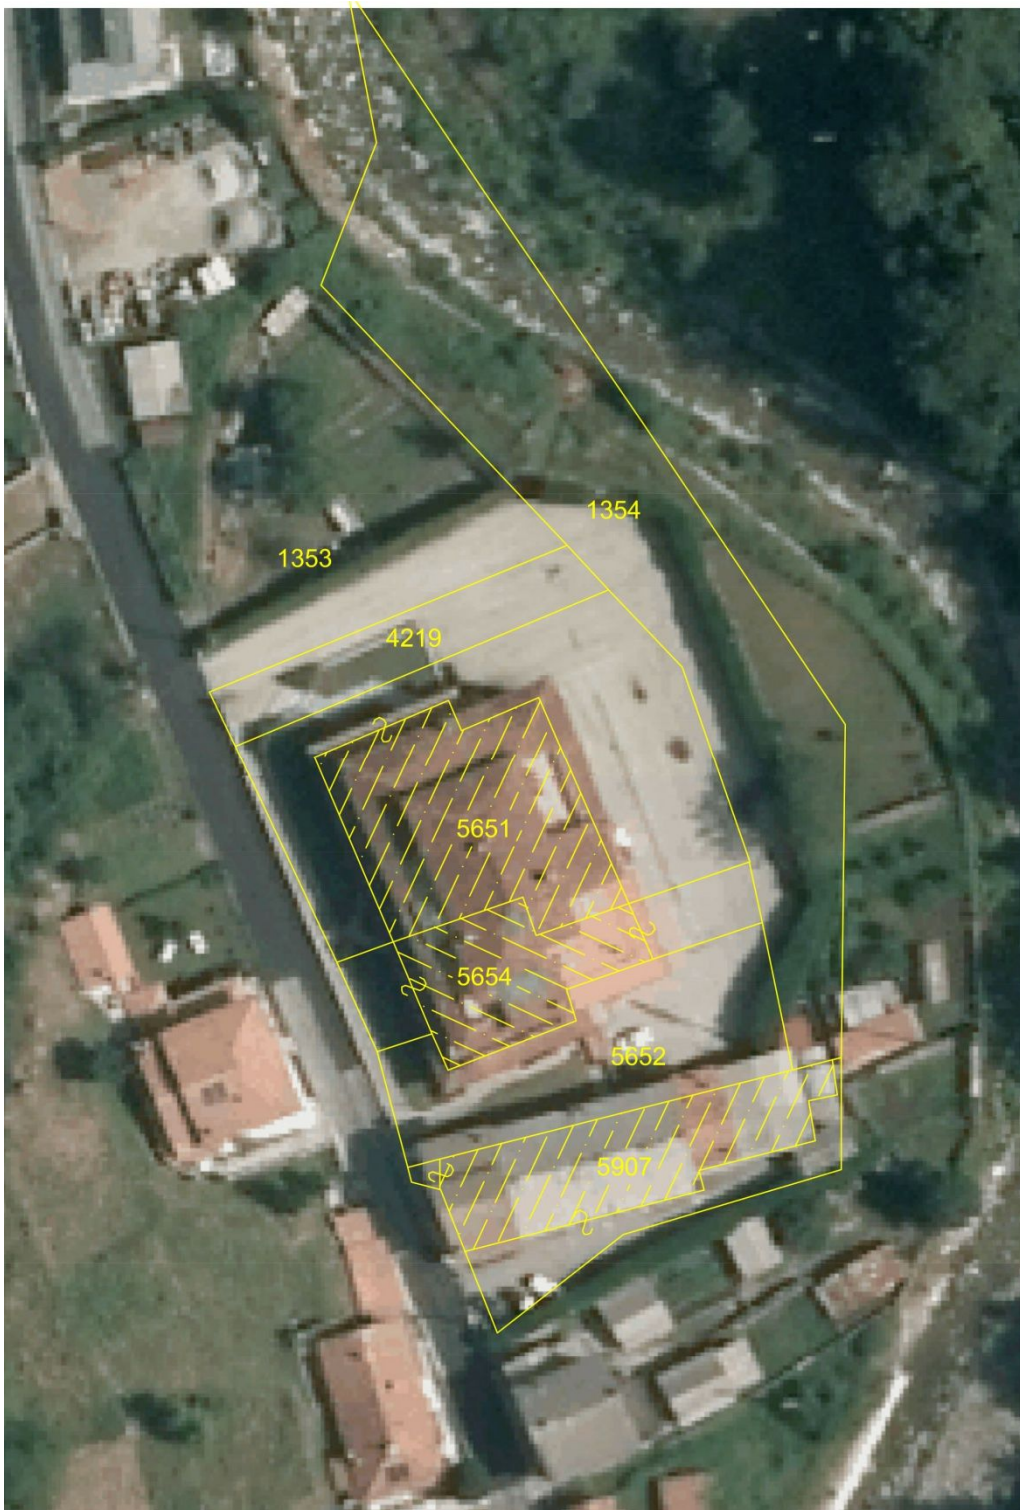
Sovrapposizione indicativa della mappa catastale alla ripresa aerea dell'anno 2016.

Si nota come il piazzale di pertinenza del fabbricato mappale 5651 + 5654 comprenda anche una porzione del terreno mappale 1353, intestato a terzi in catasto.

Si nota anche come la porzione nord del terreno mappale 1354 sia stata erosa dal torrente Acqua Bianca.
